**NÁVRH PŘÍRODĚ BLÍZKÝCH OPATŘENÍ
NA VODNÍM TOKU BOBRAVA**

DIPLOMOVÁ PRÁCE

Bc. Jakub Mláděnka

BRNO 2019

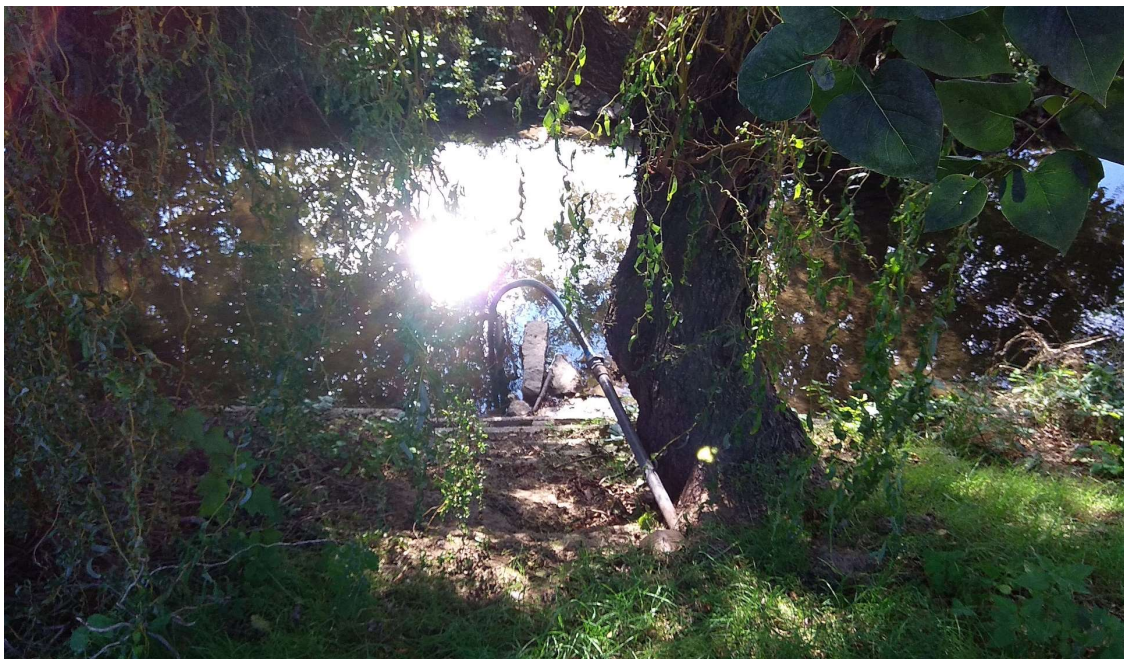
V zájmovém úseku se nenachází žádná odběrná místa. Jsou zde pouze dva zřejmě nepovolené odběry vody, voda je vedena k nemovitostem v soukromém vlastnictví. Jeden z odběrů je zobrazen na Obrázek 2.14 2.14.

Obrázek 2.14 – Nepovolený odběr

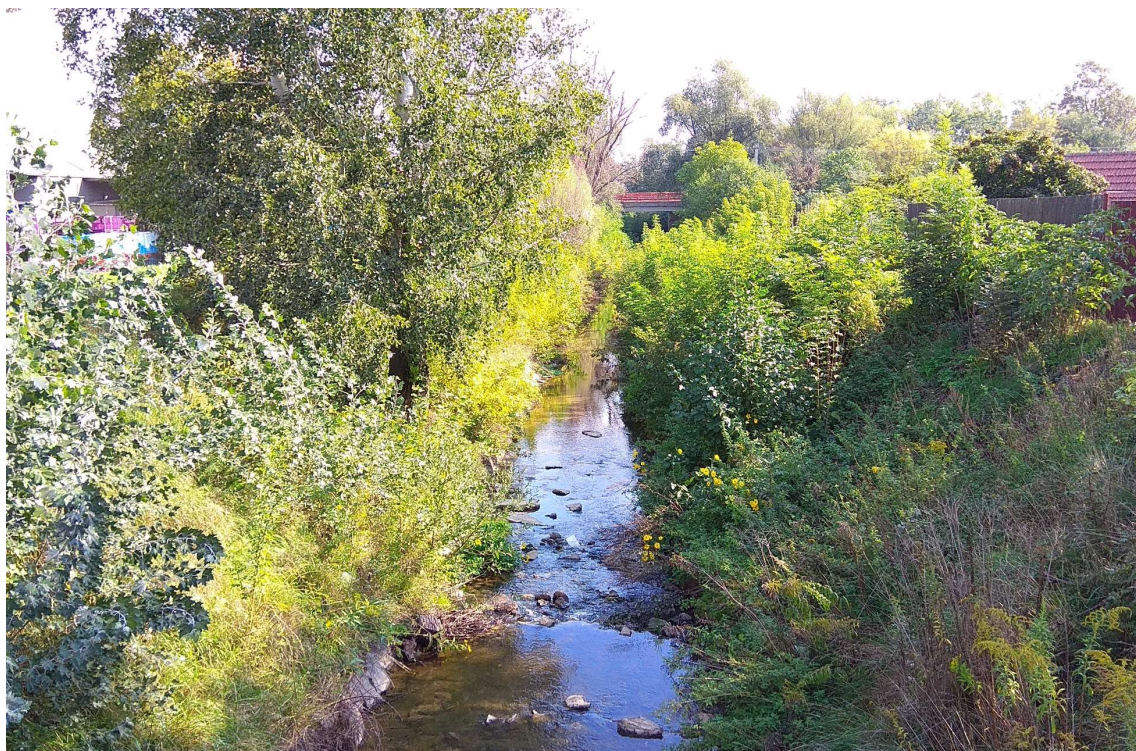
V první části úseku č. 1 od ř. km 1,832 do ř. km 1,964 můžeme nalézt pouze opevnění paty svahu kamenným záhozem, který je v současné době poškozen. Vytržené kameny z paty svahu se nacházejí přímo na dně kynety, kde při malých průtocích vystupují nad hladinu a je dobře znatelné, že pocházejí právě z opevnění paty svahu.

Obrázek 3.4 – Ukázka tvaru kynety s vytrženými kameny z opevnění paty svahu, pohled po proudu z lávky L1

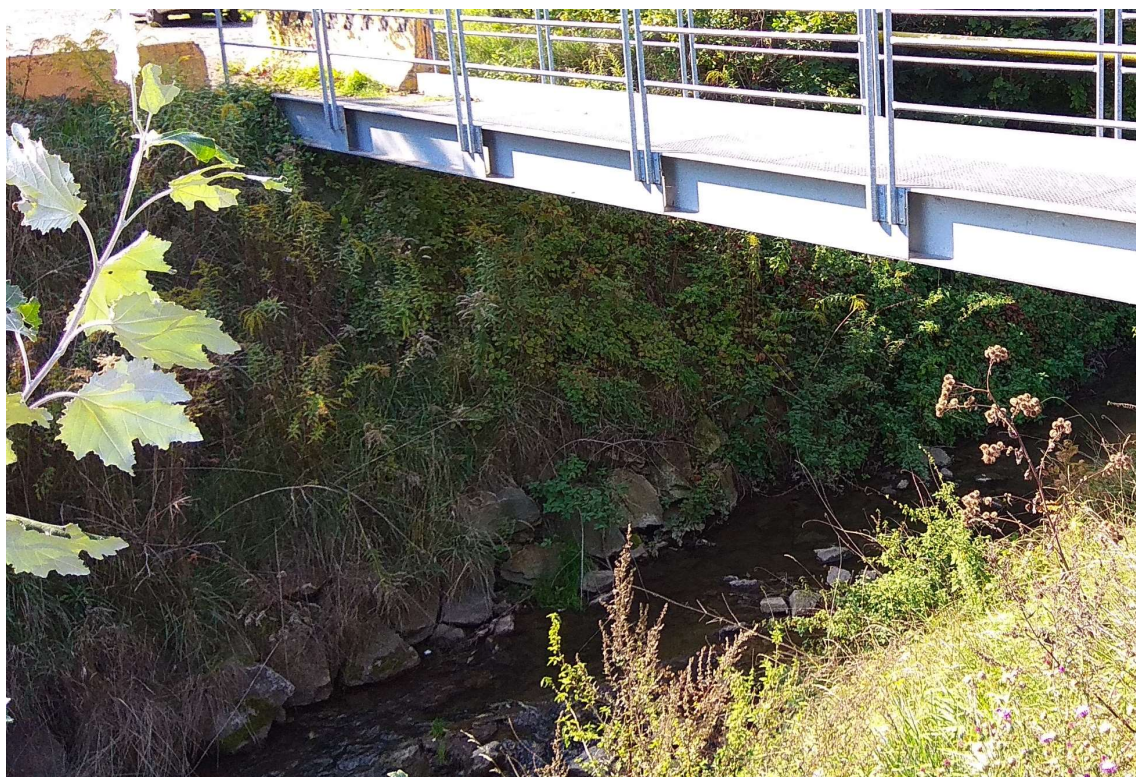
Obrázek 3.5 – Poškozené opevnění svahu kynety v části úseku č. 1 od ř. km 1,832 do ř. km 1,964

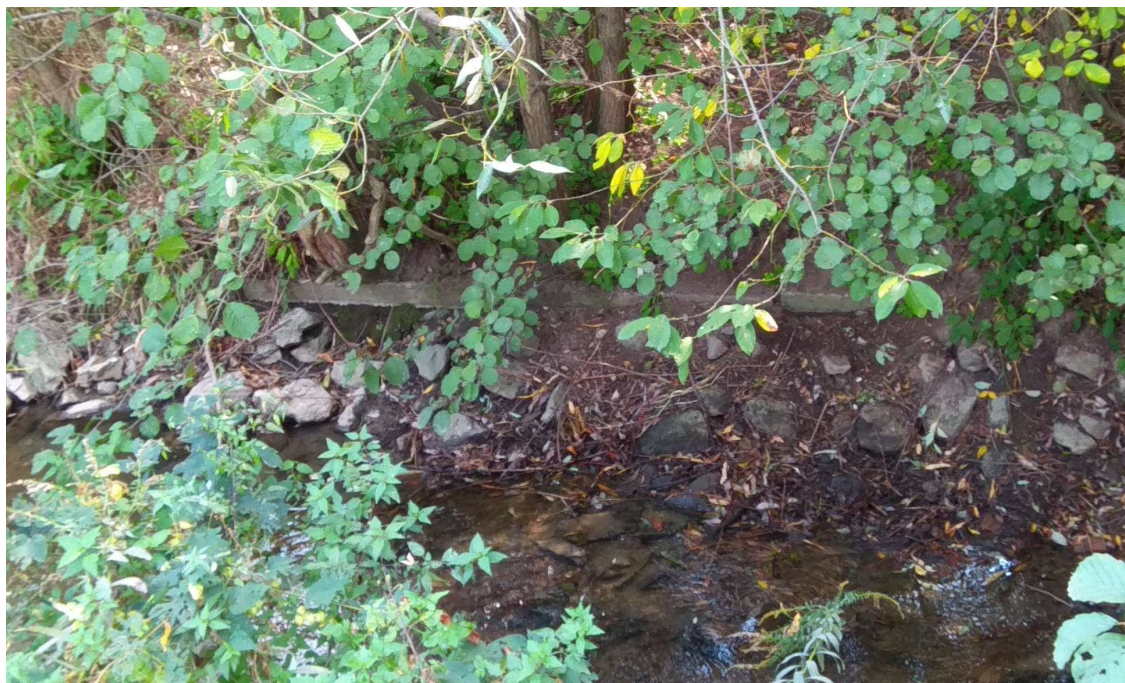
V druhé části úseku č. 1 od ř. km 1,964 do ř. km 2,481, kde úsek č. 1 končí, lze nalézt opevnění jak paty svahu kamenným záhozem, tak opevnění zbytku svahu kynety železobetonovými polovegetačními tvárnicemi. Na mnoha místech v této části úseku č. 1 se kamenný zához paty svahu úplně rozpadl a byl odplaven. Následkem této degradace se ŽB tvárnice vlastní tíhou sesunuly až na dno kynety.

Obrázek 3.6 – Degradace paty svahu s porostlými ŽB tvárnicemi vegetací

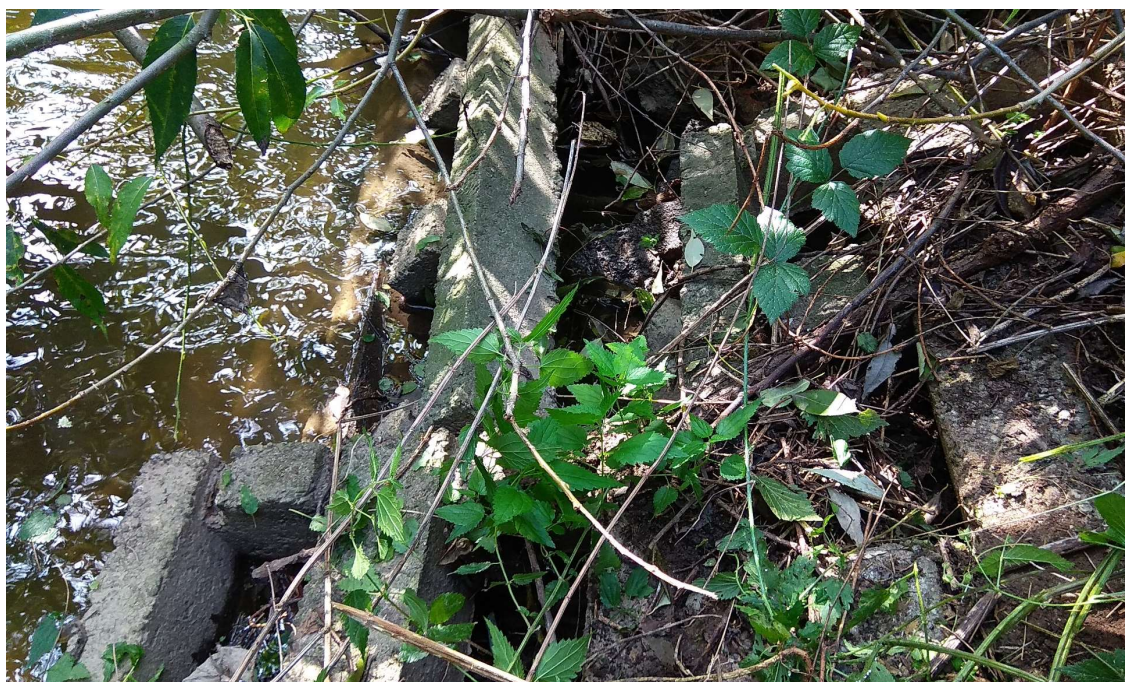
Obrázek 3.7 – Sesunuté ŽB tvárnice na dno kynety

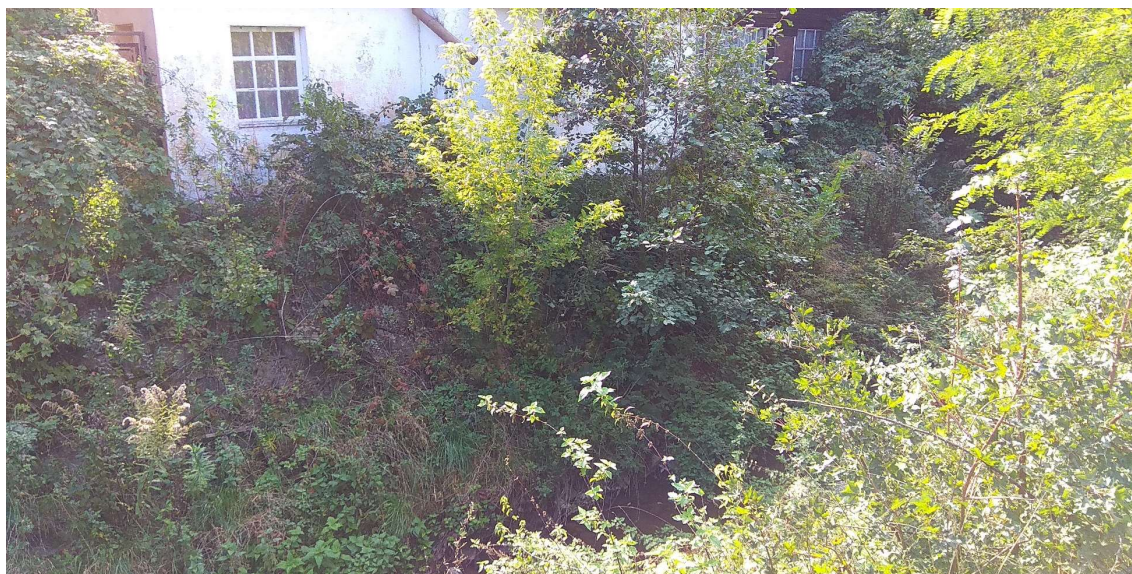
Jak je z Obrázku 3.4 a Obrázku 3.8 dobře viditelné, jsou svahy kynety porostlé nejenom travní vegetací ale vyskytují se zde i zástupci bylinného, keřového ba dokonce i stromového patra. Tato vegetační překážka snižuje celkovou průtočnost korytem a celou jeho kapacitu při povodňových stavech. Manningův součinitel drsnosti n , byl pro svahy kynety v úseku č. 1, s přihlédnutím k výše zmíněným faktorům, určen odborným odhadem na hodnotu $n = 0,100$. Odhad vychází z tabulek stupňů drsností běžně uváděných v učebnicích hydrauliky.

Obrázek 3.8 – Vzrostlá vegetace v kynetě toku

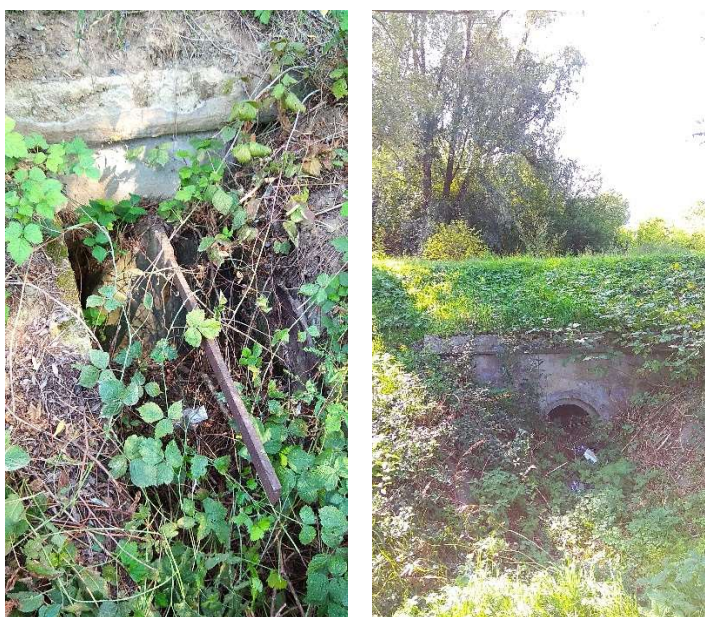
Vyústní objekty v podkladech nejsou nijak zaměřeny. Při osobní pochůzce jsem objevil propustek DN 500 který je součástí LB ochranné hráze a je opatřen zpětnou klapkou. Funkce propustku je navracení objemů vody, které by se dostaly nejenom při povodni za ochrannou hráz. V současném stavu je nefunkční.

Obrázek 3.13 – Propustek DN 500 v LB ochranné hrázi

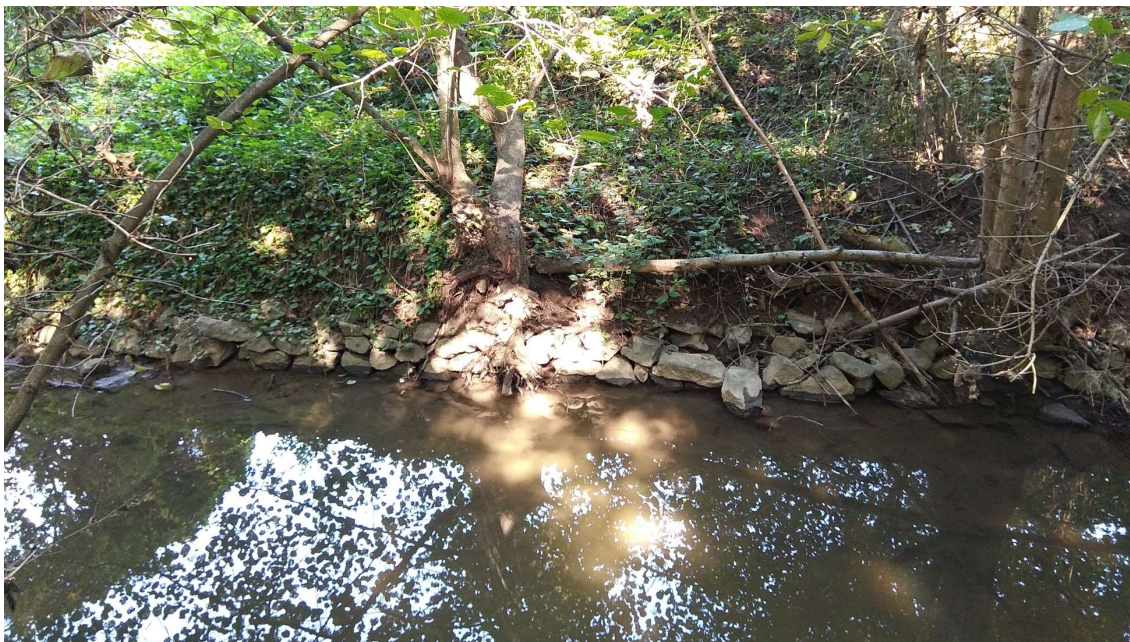
Po celé délce úseku jsou známky velkého porušení opevnění svahů kynety, které je v horní části úseku č.2 v podstatně lepším stavu na rozdíl od dolní části. Stejně, jako v úseku č.1 jsou vytržené kameny z kamenného záhozu, použitého pro stabilizaci paty svahu, vláčeny po dně kynety, viz Obrázek 3.14. Svahy kynety ani berma nejsou nijak po celé délce úseku č. 2 opevněny a vznikají zde na svazích velmi rozsáhlé nátrže, které občas zasahují i do lesní cesty, která lemuje koryto toku na pravé straně.

Obrázek 3.15 – Pohled na stabilizaci paty svahu, horní část úseku č. 2

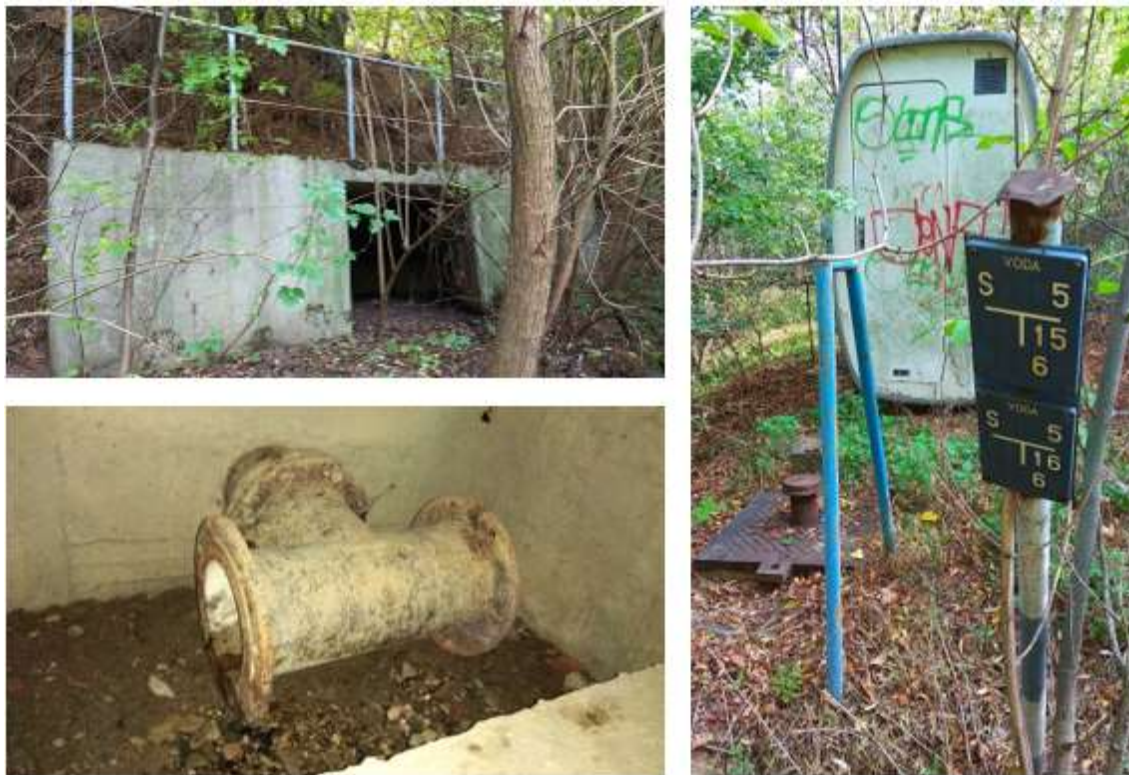
Zajímavostí je, že v ř. km 2,300 se nachází již nepoužívaný odběrný objekt. Dle současného stavu je jisté že už není v provozu odhadem minimálně deset let. Podrobnější informace o odběrném objektu se mi nikde nepodařilo nalézt, ale vzhledem k jeho nefunkčnosti tyto informace nejsou důležité pro účely mé diplomové práce.

Obrázek 3.19 – Nefunkční odběr vody na pravém břehu

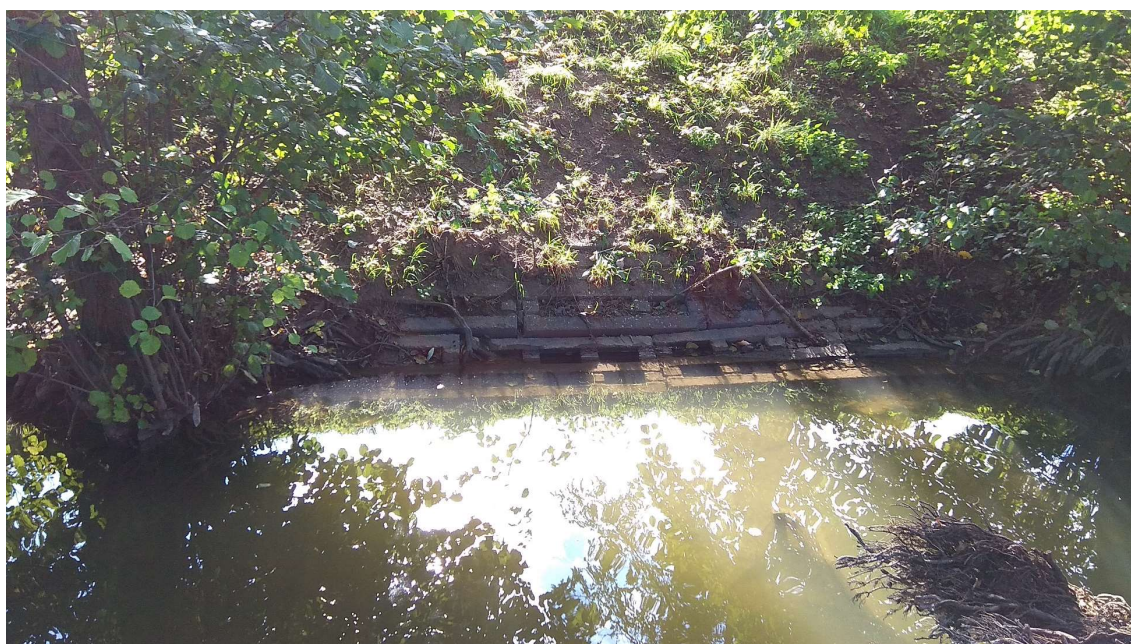
V celé první části úseku č. 3 lze nalézt opevnění paty svahu již zmiňovanými železobetonovými polovegetačními tvárnici – v úseku č. 1. Železobetonové tvárnice jsou často podemlety a zemina, která by v nich měla být usazena se v otvorech tvárnice téměř nenachází, zobrazeno na Obrázku 3.22. Svahy kynety nejsou nijak opevněny kromě několika lokálních výjimek, kde je svah opevněn kamennou rovnáninou, která je spojena maltou. Na opevnění je také patrná částečná degradace.

Obrázek 3.22 – Pohled na poškozené opevnění paty svahu kynety

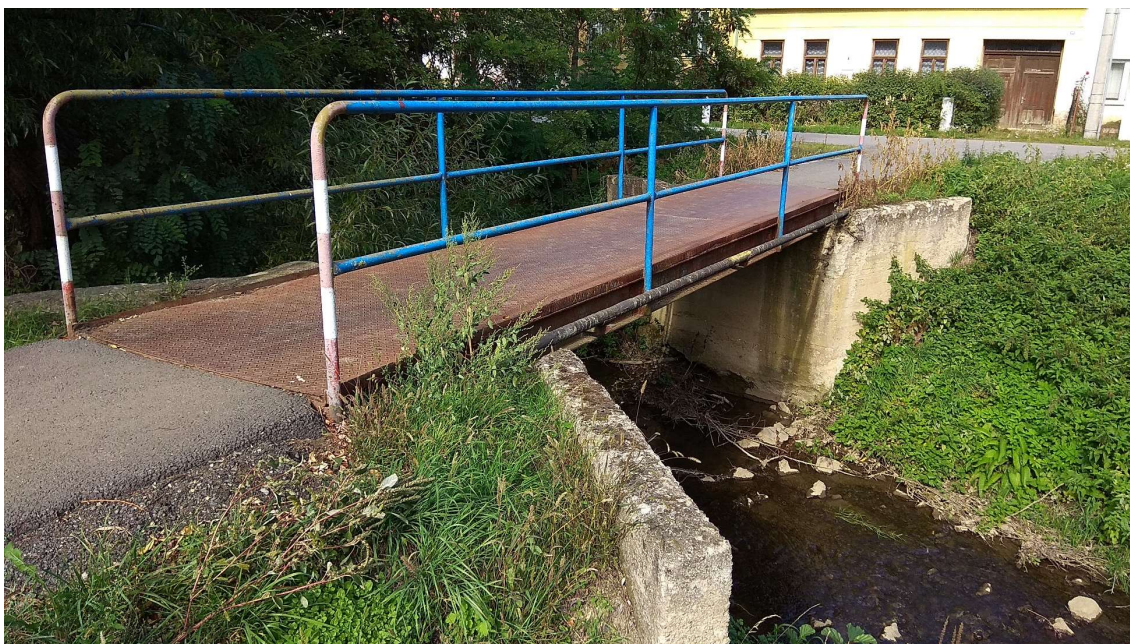
Lávka L4 se nachází v ř. km 4,868. Krátká kovová mostovka má výšku 0,3 m a šířku 1,6 m. Z obrázku 3.28 je patrné, že lávka L4 je nevhodně usazena do koryta toku a rapidně zužuje průtočný profil. Dále si lze všimnout, že opěrné zdi kovové lávky jsou ve spodní a boční části poškozeny.

Obrázek 3.28 – Lávka L4, ř. km 4,868, pohled z pravého břehu

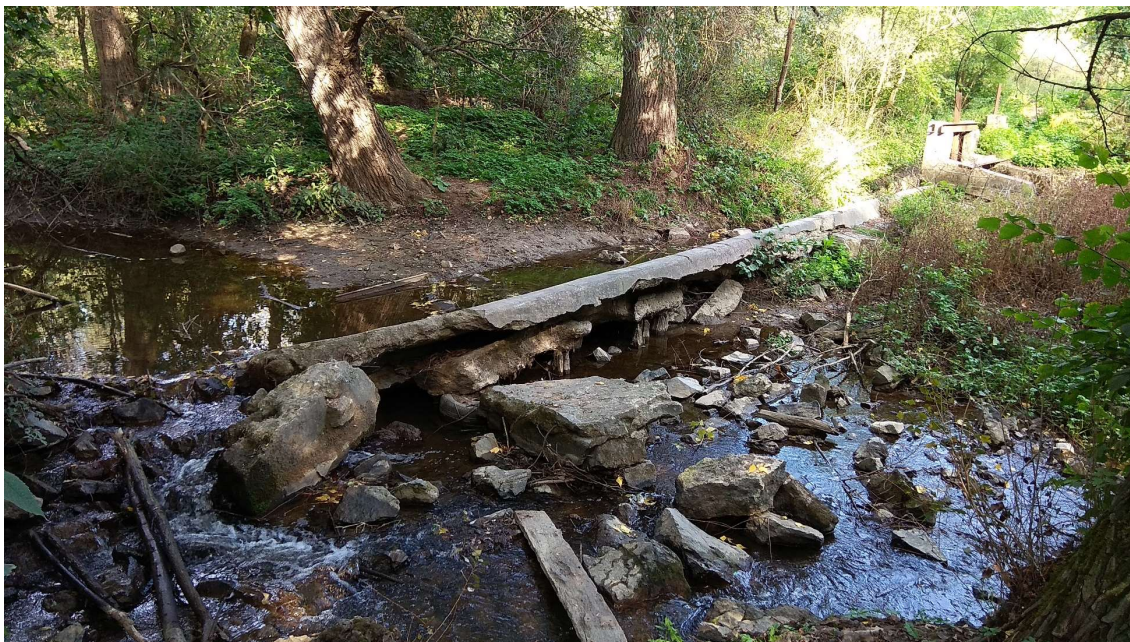
Obrázek 3.31 – Zničená jezová konstrukce s dvěma stavidly v pozadí

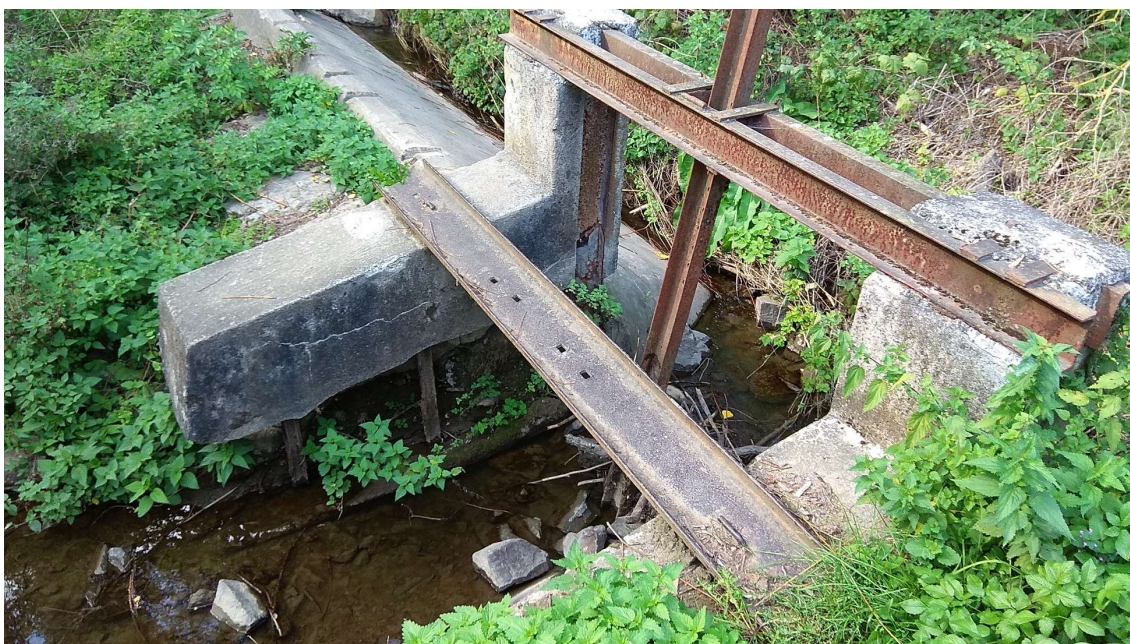
Obrázek 3.32 – Detail poškozeného stavidla

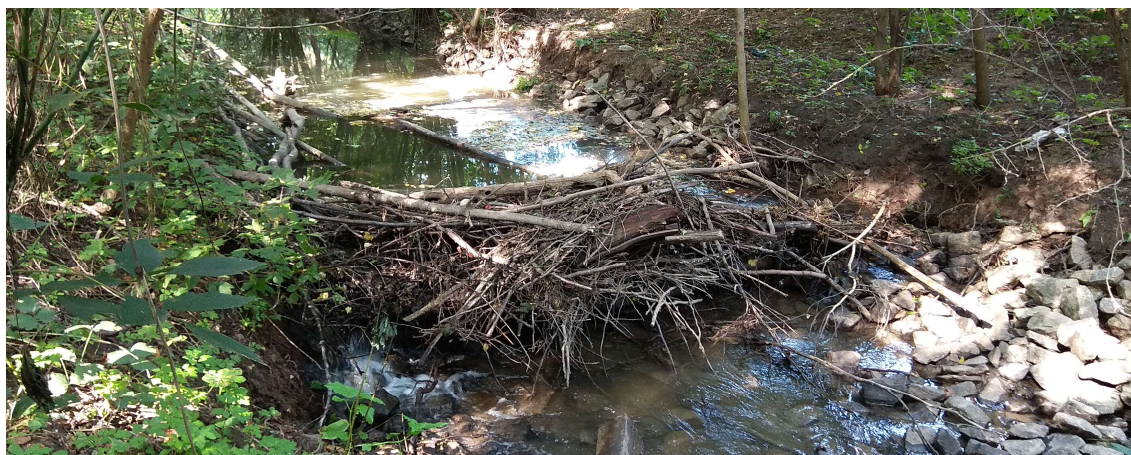
Obrázek 6.1 – Lokální ucpávka toku v úseku č. 2
